Odborný inžinierskogeologický posudok

Názov úlohy: Ruská Nová Ves – časť Kovaľňa.
Posúdenie príčin svahových deformácií.

Objednávateľ: Obec Ruská Nová Ves, Obecný úrad č.168, 080 05 Prešov

Dátum vypracovania: november 2016

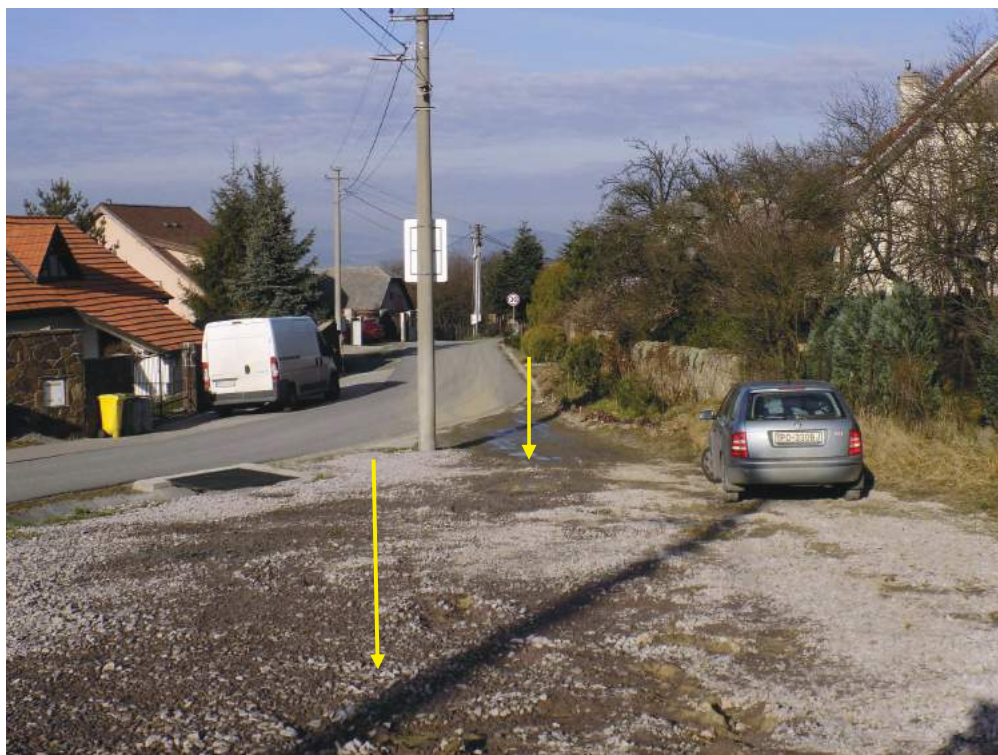
Na skúmanej lokalite mohli prispieť k zrýchleniu svahových pohybov aj vykonané stavebné zásahy pri odvedení povrchových vôd popod novovybudované parkovisko, čo dokumentujeme na obrázku č.4

Obr.č.4: Trvalé zamokrenie lokality parkoviska

2.Preveriť funkčnosť odvedenia povrchových vôd popod nové parkovisko, prípadne ho opraviť tak, aby nedochádzalo k trvalému zamokreniu územia (obr.4)

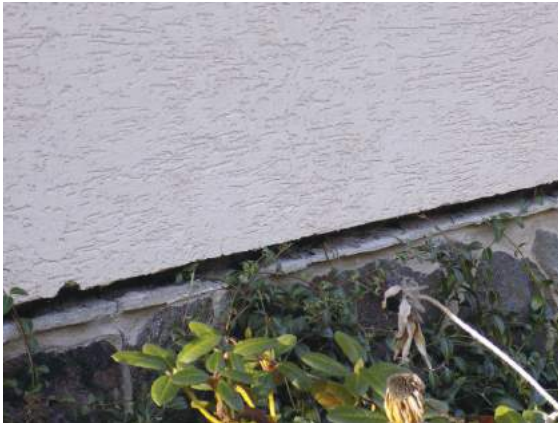
Na základe vykonanej obhliadky zo dňa 26.11.2016 konštatujem, že prakticky na celej posudzovanej lokalite „Kovaľňa“ sú zaznamenané prejavy aktívnej svahovej deformácie vo fáze plazenia (praskliny na rodinných domoch, naklonenie plotov, posun chodníkov, vznik terénnych nerovností a pod.), ktoré sa podľa ústnej informácie od miestneho obyvateľa prejavujú hlavne v posledných troch rokoch.

Obr.5: Pokles základu na RD č.270

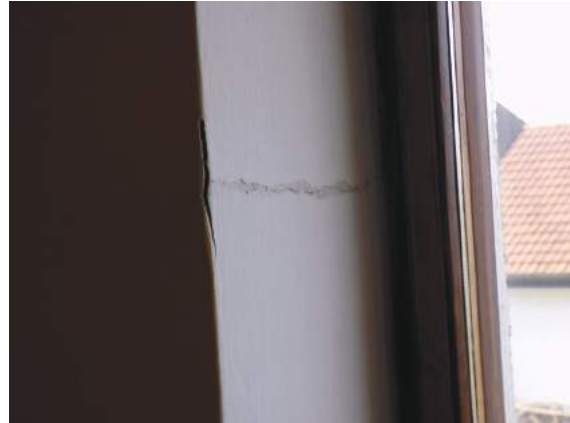
Obr.6: Praskliny v interiéri RD č.270

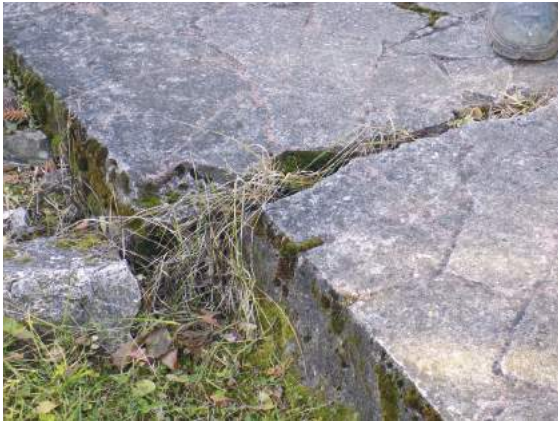
Obr.7: Posunutý chodník pri RD č.139

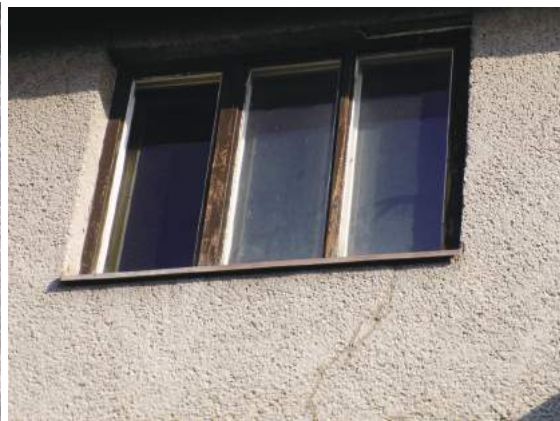
Obr.8: Prasklina na RD č.139

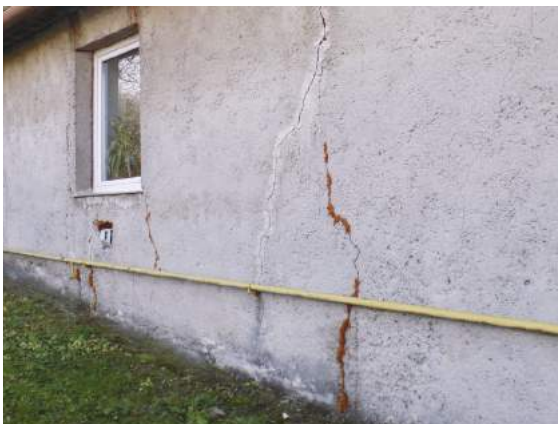
Obr.9: Otvorené praskliny na RD č.138
vyplnené PUR penou

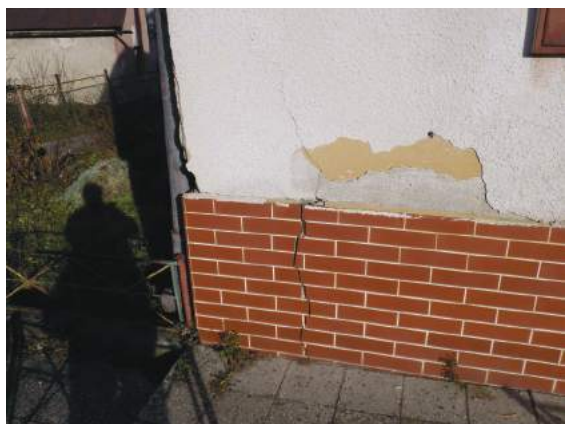
Obr.10: Výrazná prasklina na RD č.137

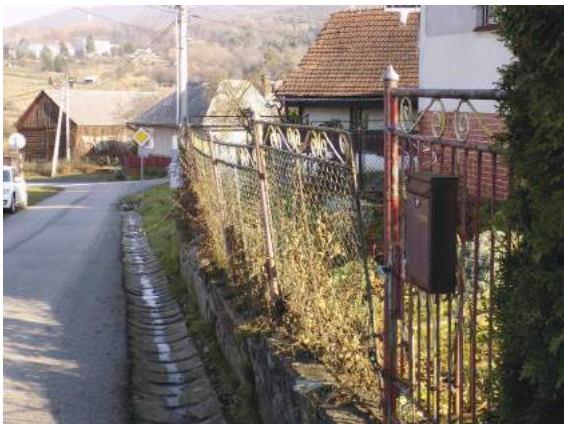
Obr.11 Naklonenie plotu pred RD č.137 a existujúci rigol pri miestnej komunikácii

1.Urýchlene informovať majiteľov RD o spôsobe nakladania so zachytenými zrážkovými vodami, ktoré doporučujem odvádzať do existujúceho vydláždeného rigolu pri miestnej komunikácii (viď obrázok č.11), pričom rigol je potrebné upraviť tak, aby v miestach vypúšťania nedochádzalo k prelievaniu vôd cez komunikáciu (výpustné šachty)

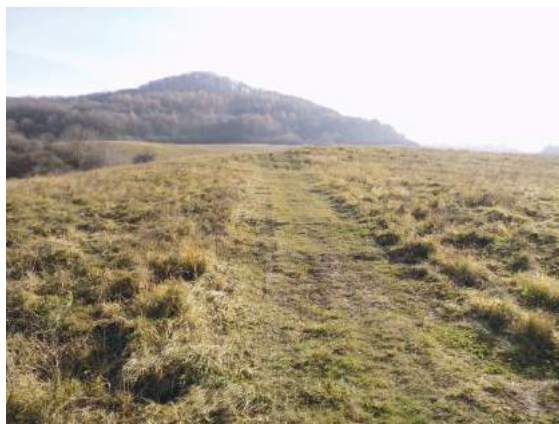
Obr.12: Zvlmeme terénu v území nad RD v pozadí extruzívne teleso vulkanitov kóty 545
